## Haltungsgrafik

| Haltung | R01 | oberer Schacht | R01 | Insp.-Nr. | 1 |
| Insp.-Richtung | in Fließrichtung | unterer Schacht | R02 | Insp.-Datum | 23.03.2015 |
| Videoband | 001 | Ort | Benthwisch | | |

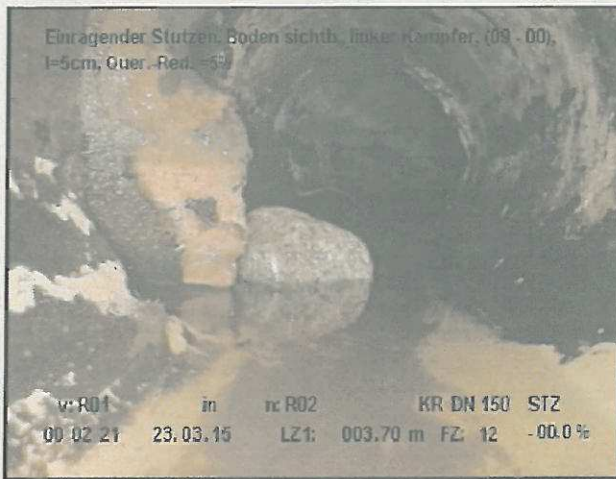
Foto 012 Videoband: 001

| Foto | Video | Entf./m | Zustand | Beschreibung |
|---|---|---|---|---|
| 012 | 00:02:16 | 3.70 ( 21.40) SEBL | | Pos: 9 - 0; Einragender Stutzen, Boden sichtb., linker Kämpfer, einragend = 5cm, Querschnittsreduzierung = 5% |

Zustand SEBL 3,70 m 9 Uhr

Einragender Stutzen, Boden sichtb., linker Kämpfer, einragend = 5cm, Querschnittsreduzierung = 5%

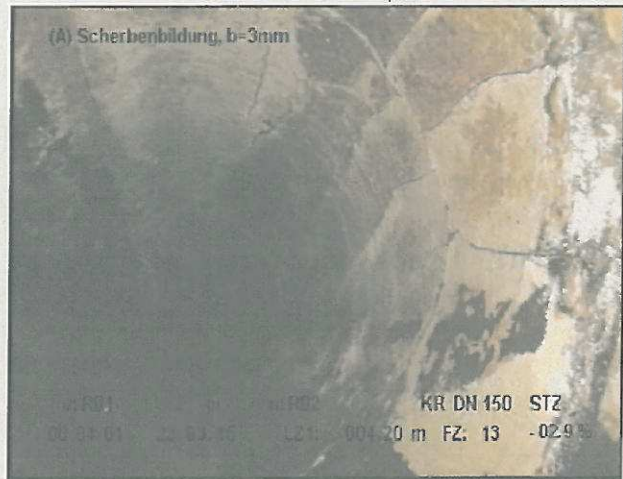
Foto 013 Videoband: 001

| Foto | Video | Entf./m | Zustand | Beschreibung |
|---|---|---|---|---|
| 013 | 00:04:02 | RS-- | (A) | Scherbenbildung, Rissbreite = 3mm |

Zustand RS-- Anfang 4,20 m

Scherbenbildung, Rissbreite = 3mm

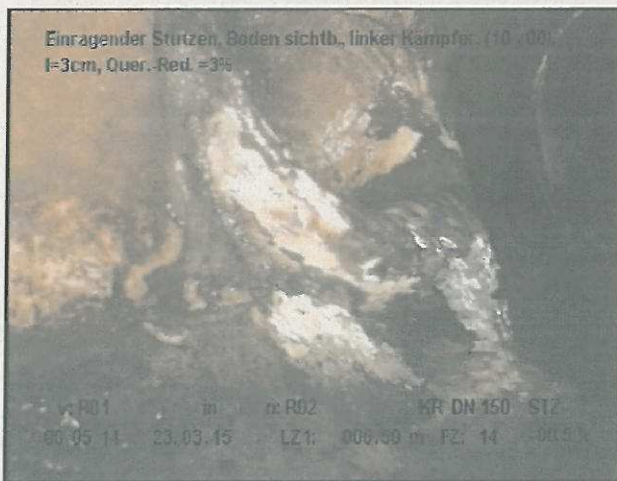
Foto 014 Videoband: 001

| Foto | Video | Entf./m | Zustand | Beschreibung |
|---|---|---|---|---|
| 014 | 00:05:06 | 6.50 ( 18.60) SEBL | | Pos: 10 - 0; Einragender Stutzen, Boden sichtb., linker Kämpfer, einragend = 3cm, Querschnittsreduzierung = 3% |

Zustand SEBL 6,50 m 10 Uhr

Einragender Stutzen, Boden sichtb., linker Kämpfer, einragend = 3cm, Querschnittsreduzierung = 3%

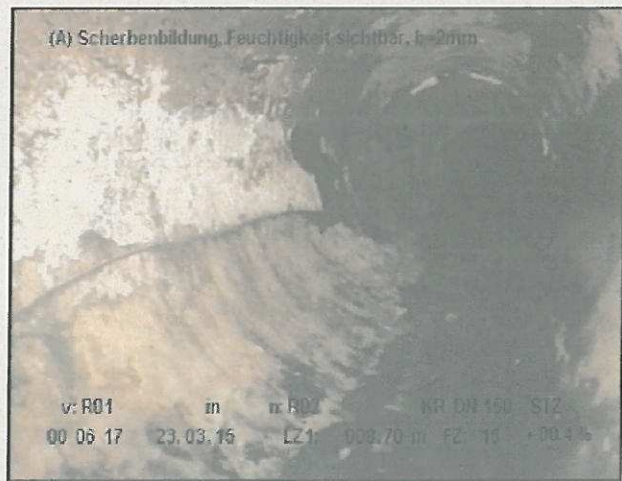
Foto 015 Videoband: 001

| Foto | Video | Entf./m | Zustand | Beschreibung |
|---|---|---|---|---|
| 015 | 00:06:15 | 8.70 ( 16.40) RSF- | (A) | Scherbenbildung, Feuchtigkeit sichtbar, Rissbreite = 2mm |

Zustand RSF- Anfang 8,70 m

Scherbenbildung, Feuchtigkeit sichtbar, Rissbreite = 2mm

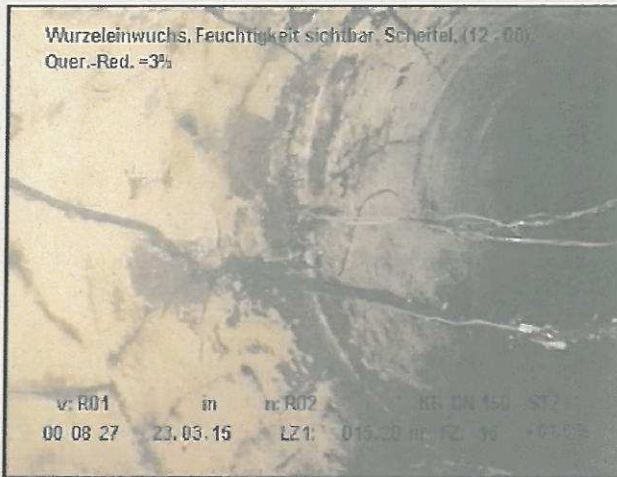
Foto 016 Videoband: 001

| Foto | Video | Entf./m | Zustand | Beschreibung |
|---|---|---|---|---|
| 016 | 00:08:24 | 15.20 ( 9.90) HPFO | | Pos: 12 - 0; Wurzeleinwuchs, Feuchtigkeit sichtbar, Scheitel, Querschnittsreduzierung = 3% |

Zustand HPFO 15,20 m 12 Uhr

Wurzeleinwuchs, Feuchtigkeit sichtbar, Scheitel,  
Querschnittsreduzierung = 3%

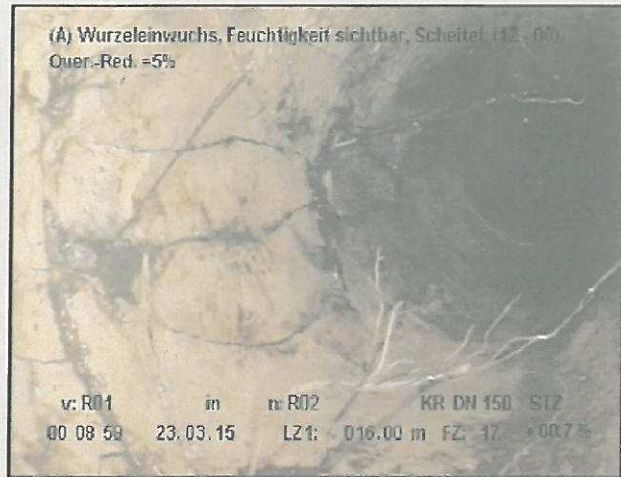
Foto 017 Videoband: 001

| Foto | Video | Entf./m | Zustand | Beschreibung |
|---|---|---|---|---|
| 017 | 00:08:56 | 16.00 ( 9.10) HPFO | (A) | Pos: 12 - 0; Wurzeleinwuchs, Feuchtigkeit sichtbar, Scheitel, Querschnittsreduzierung = 5% |

Zustand HPFO Anfang 16,00 m 12 Uhr

Wurzeleinwuchs, Feuchtigkeit sichtbar, Scheitel,  
Querschnittsreduzierung = 5%

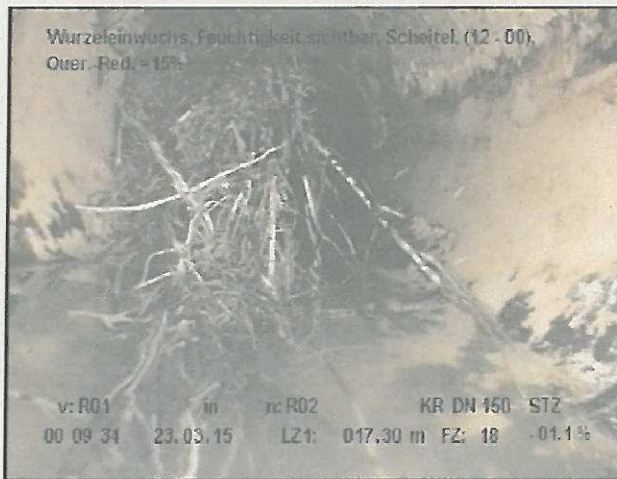
Foto 018 Videoband: 001

| Foto | Video | Entf./m | Zustand | Beschreibung |
|---|---|---|---|---|
| 018 | 00:09:32 | 17.30 ( 7.80) HPFO | | Pos: 12 - 0; Wurzeleinwuchs, Feuchtigkeit sichtbar, Scheitel, Querschnittsreduzierung = 15% |

Zustand HPFO 17,30 m 12 Uhr

Wurzeleinwuchs, Feuchtigkeit sichtbar, Scheitel,  
Querschnittsreduzierung = 15%

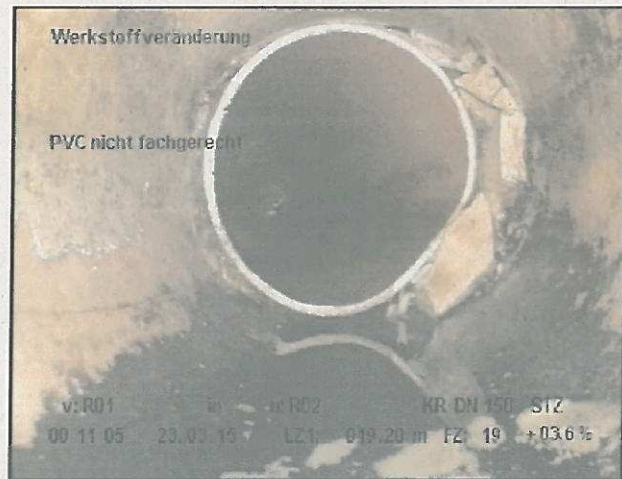
Foto 019 Videoband: 001

| Foto | Video | Entf./m | Zustand | Beschreibung |
|---|---|---|---|---|
| 019 | | WV | | Werkstoffveränderung; PVC nicht fachgerecht |

Zustand WV 19,20 m

Werkstoffveränderung;

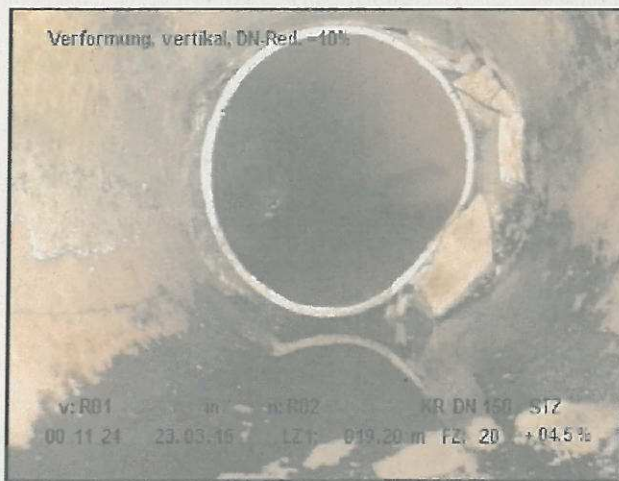
Foto 020 Videoband: 001

| Foto | Video | Entf./m | Zustand | Beschreibung |
|---|---|---|---|---|
| 020 | 00:11:23 | D--V | | Verformung, vertikal, Durchmesserreduzierung = 10% |

Zustand D--V 19,20 m

Verformung, vertikal, Durchmesserreduzierung = 10%

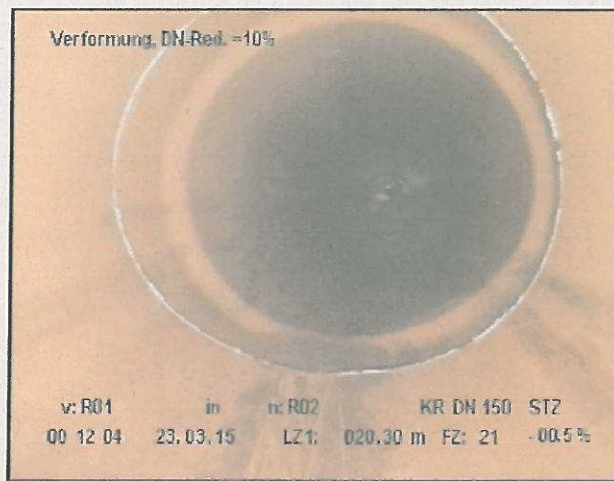
Foto 021 Videoband: 001

| Foto | Video | Entf./m | Zustand | Beschreibung |
|---|---|---|---|---|
| 021 | 00:12:02 | 20.30 ( 4.80) D--- | | Verformung, Durchmesserreduzierung = 10% |

Zustand D--- 20,30 m

Verformung, Durchmesserreduzierung = 10%
